## Erweiterte Stellungnahme zu Kondensat im Fensterfalz

### Unter Berücksichtigung der seit Mai 2009 gültigen Lüftungsnorm DIN 1946-6

Stand 11. Dezember 2010

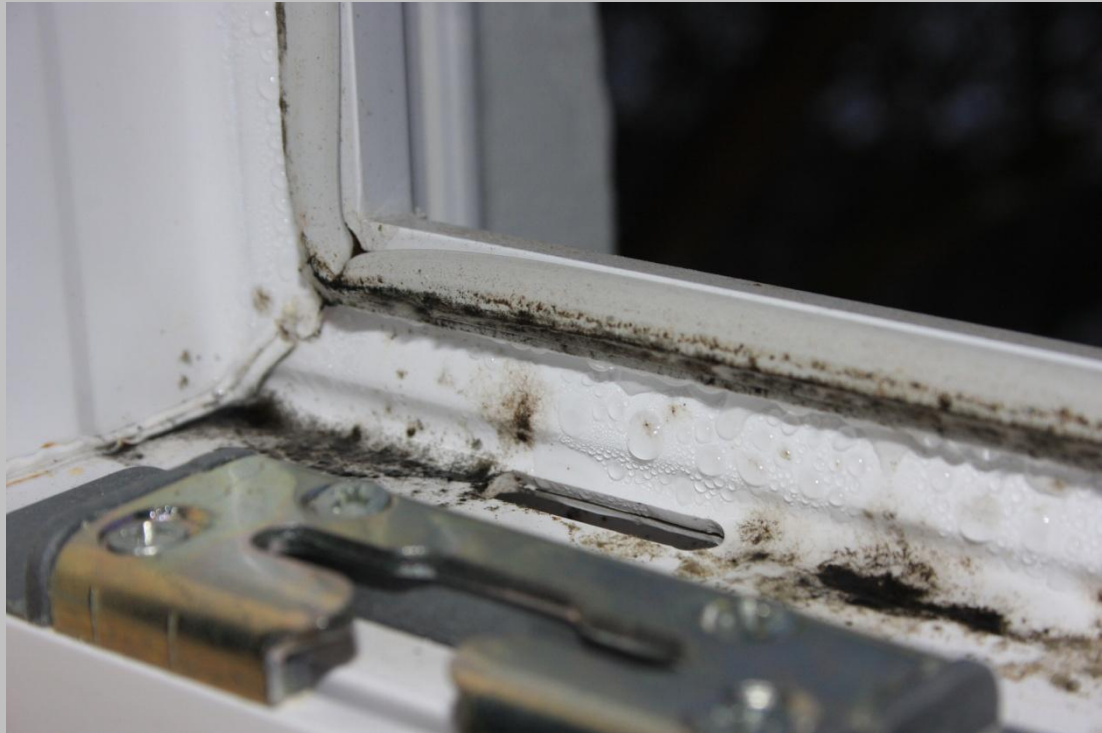
**Bild 1:** Kunststoff-Fenster mit innerer Überschlagsdichtung. Kleinste Fugen an der Dreh-Kipp-Schere reichten aus um diesen Schaden entstehen zu lassen.  
Die rel. Luftfeuchtigkeit im Haus lag bei 41 % bei +21°C Zimmertemperatur
