## **Hilfe, meine Fenster beschlagen auf der Außen**

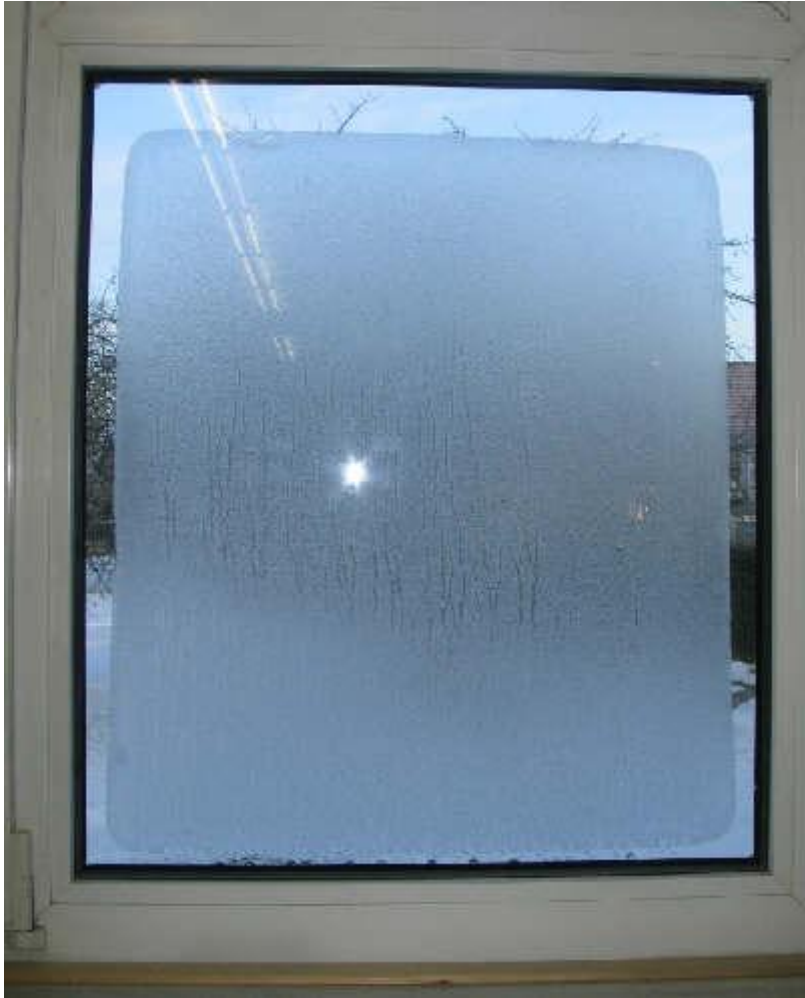
Gleichzeitig gelangt aber kaum Wärme an die äußere Scheibe. Die äußere Oberflächentemperatur dieses Glases sinkt dann ab. Unter bestimmten Witterungsverhältnissen kann die Oberflächentemperatur der Scheibe unter die Taupunkttemperatur der Umgebung absinken, und es entsteht Tauwasser

Oft zeigt sich ein tauwasserfreier Streifen im Randbereich. Dieser Streifen ergibt sich dadurch, dass im Randbereich eine Verstärkte Wärmeleitung durch das Glas zustande kommt und somit hier auch außen die Oberflächentemperatur höher ist.

Bei dieser Aufnahme handelt es sich um ein Fenster mit einem extrem guten Wärmedämmglas. Der U-Wert der Scheibe liegt bei  $0,7 \text{ W/m}^2 \times \text{K}$ . Die Zimmertemperatur betrug zum Zeitpunkt der Fotografie  $18^\circ\text{C}$ . Die Außentemperatur lag bei  $-4^\circ\text{C}$ , die relative Luftfeuchtigkeit außen bei 83 %.

Als Isolierglasrandverbund wurde eine Aluminiumkante gewählt, welche sich im Randbereich der Scheibe als Wärmeleiter auswirkt. Daher der nicht beschlagene Randbereich.

Tauwasserbildung auf den Außenflächen kann als Beanstandungskriterium nicht anerkannt werden, da es sich um einen physikalischen Effekt handelt, der gerade bei guten Wärmedämmgläsern entsteht, und letztlich ein Beweis für die gute Wärmedämmung des Glases ist. Abhilfe ist über einen Rollladen möglich, der außen einen zusätzlichen Schutz bietet und die Scheibenoberfläche außen vor Abkühlung schützt. Wird der Rollladen nachts heruntergelassen, bildet sich ein Luftpolster zwischen Scheibe und Rollladenlamellen. Dieses Luftpolster speichert die Wärme, so dass die Scheibe nicht anlaufen kann.
